Rapport

Accident survenu le **9 août 2007**
au large de l'île de Moorea (Polynésie française)
à l'avion **DHC6-300**
immatriculé **F-OIQI**
exploité par **Air Moorea**

BEA

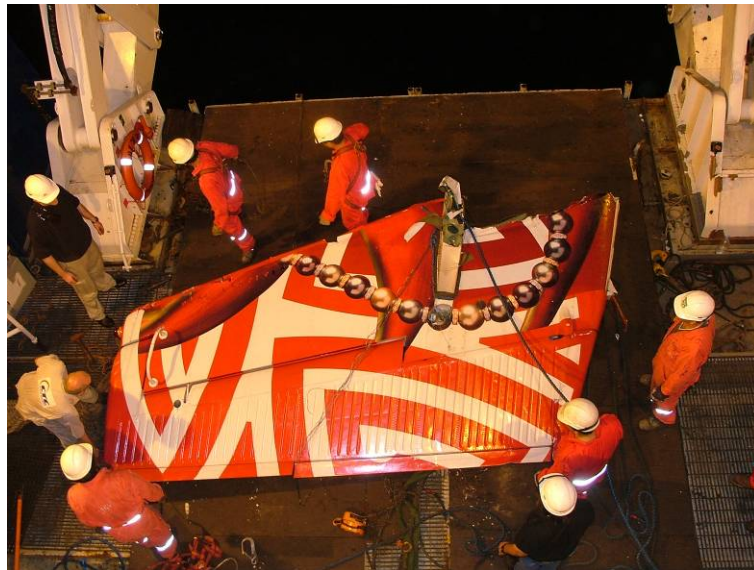
Empennage vertical une fois remonté

Les deux câbles de la gouverne de direction et les deux câbles de la gouverne de profondeur étaient cassés : trois avaient sensiblement la même longueur, environ onze mètres, le quatrième, le câble à cabrer, avait en revanche une longueur d'environ 2,5 mètres. À l'examen visuel, une des ruptures de ce dernier câble avait un aspect différent des autres. Il a donc été décidé d'examiner ces pièces en priorité.

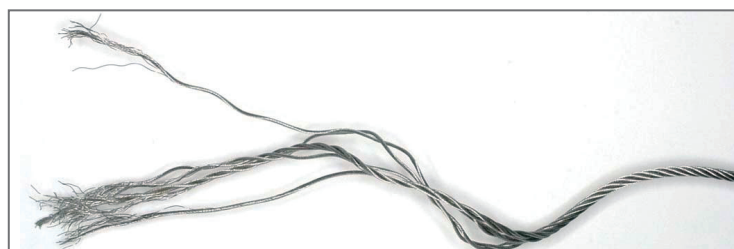
Rupture type d'un câble rompu en zone avant (échelle 1:2)

Toutes les ruptures qui se sont produites en zone avant sont identiques, les torons se sont séparés (détoronnement) sur plusieurs centimètres. Elles sont représentatives de ruptures par surcharge en traction. Aucun dépôt, trace de corrosion ou marque d'usure n'ont été observés au droit des zones rompues.

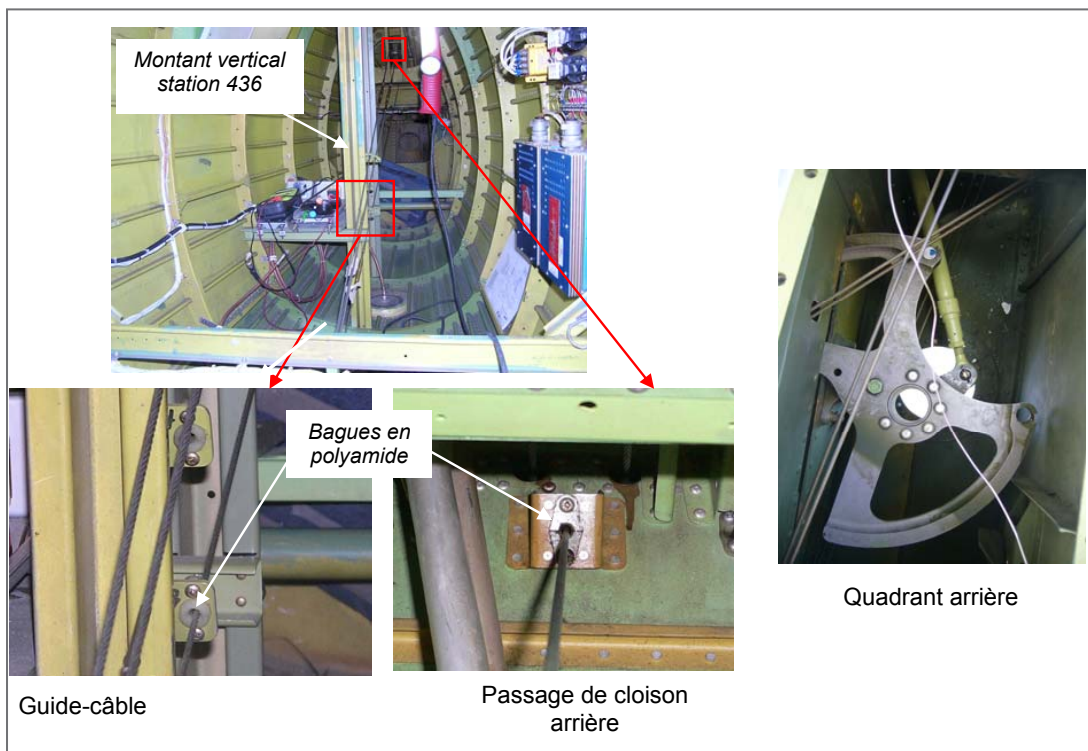
Les deux câbles présentent plusieurs signes d'usure localisés aux zones de contact avec les éléments de l'avion : le quadrant arrière, le passage de cloison arrière et les guide-câble fixés à un montant vertical situé au niveau de la station 436. On observe la formation de méplats sur la partie des câbles en contact avec ces éléments et la présence de fils rompus.

L'usure au niveau du quadrant métallique présente un aspect mat et grossier relatif à un frottement métal-métal. Elle se caractérise par la présence de traces de frottement perpendiculaires à l'axe des câbles.

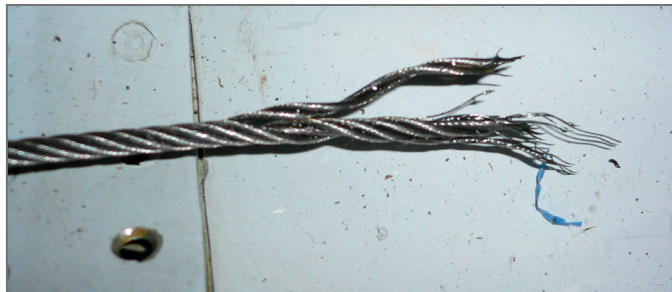
Rupture arrière du câble de commande à cabrer (échelle 1:1)

Les torons sont restés globalement groupés dans la zone de rupture arrière.

Aucune trace de corrosion n'a été observée au niveau de la zone rompue.

Les spécialistes qui ont conduit les examens ont conclu que ce câble était probablement rompu avant l'impact avec la surface de l'eau.

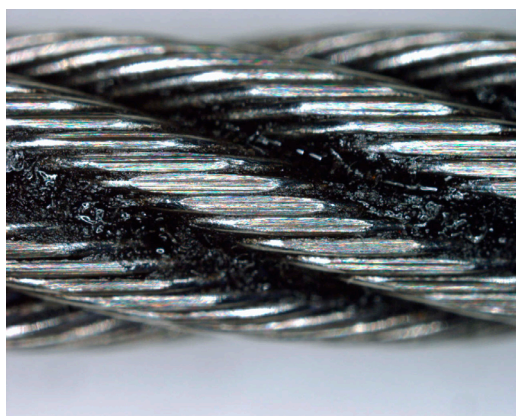
Vue à la loupe binoculaire de la zone de frottement sur un câble en acier inoxydable après 150 000 cycles

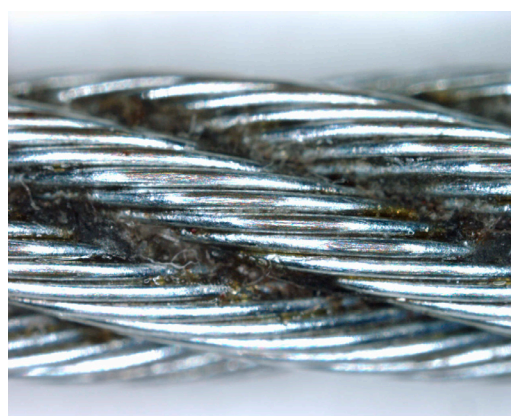
Vue à la loupe binoculaire de la zone de frottement sur un câble en acier au carbone après 150 000 cycles

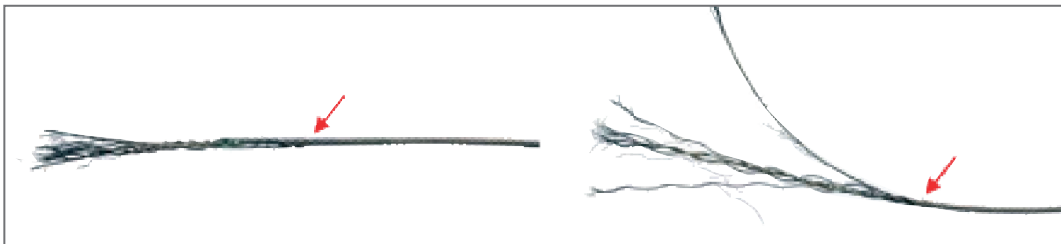
La rupture s'est produite après 58 000 cycles, à l'endroit usé, avec un fort détournement jusqu'à la zone de fixation matérialisée ci-dessous par des flèches rouges.

Aspect des extrémités du câble rompu après essai de fatigue

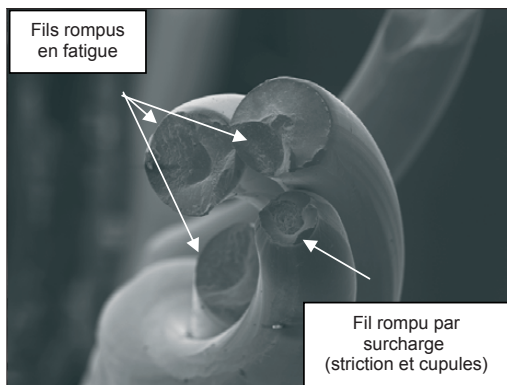
Vue au Microscopie Electronique à Balayage de fils rompus du toron central après essai de fatigue : évidences de fatigue sur plusieurs faciès

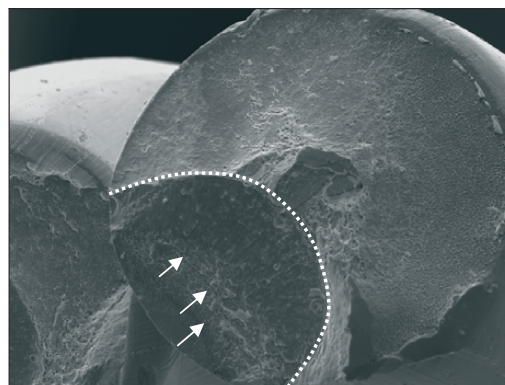
Détail d'un faciès de rupture de fil au Microscopie Electronique à Balayage : lunule (pointillés) et macrostries (flèches) de fatigue

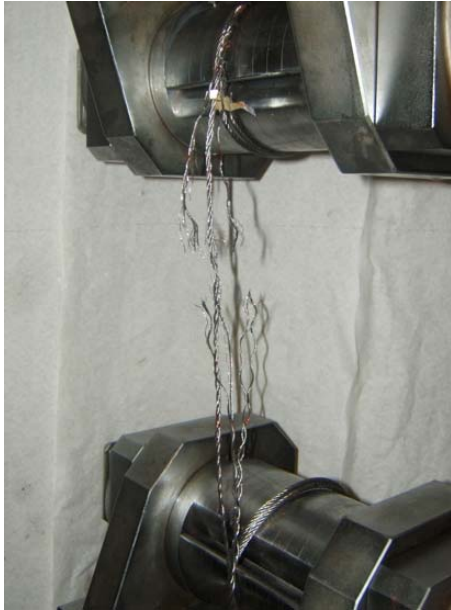
Vue du câble à piquer sur la machine de traction après essai : fort détournement

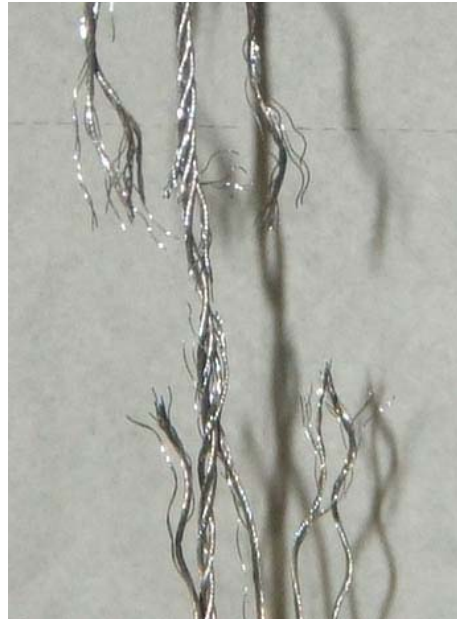
Détail du câble à piquer après essai : deux torons externes non rompus

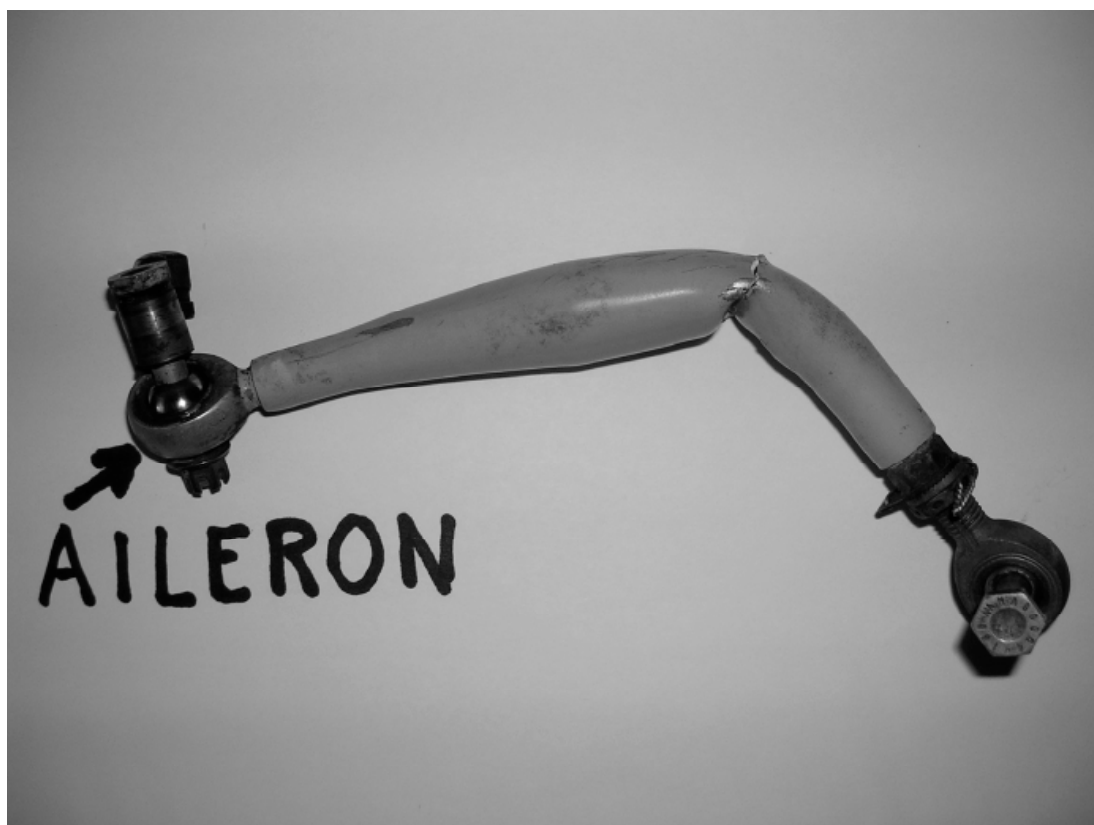
Aucune marque pouvant matérialiser un effort mécanique extérieur (choc) sur la gouverne n'a été trouvée.

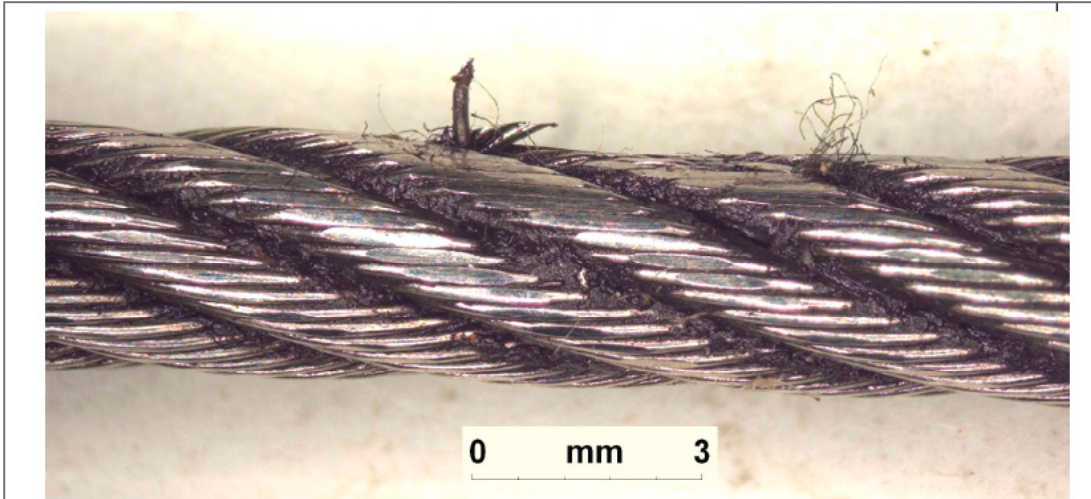
Les usures constatées sur les câbles inférieur et supérieur sont situées rigoureusement aux mêmes distances des butées et présentent les mêmes aspects.

Cliché 5 : Zone d'usure E' sur le câble supérieur

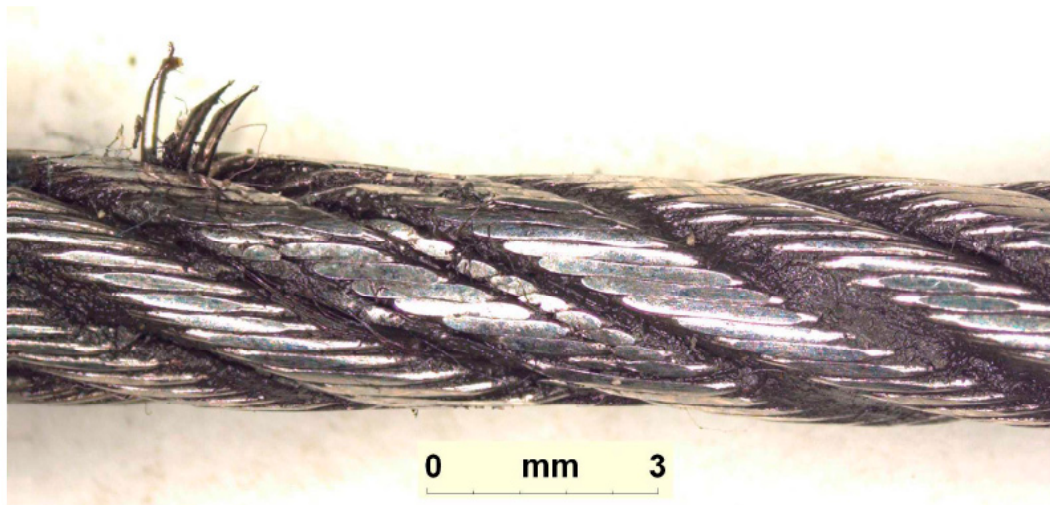
Cliché 6 : Zone d'usure E sur le câble inférieur

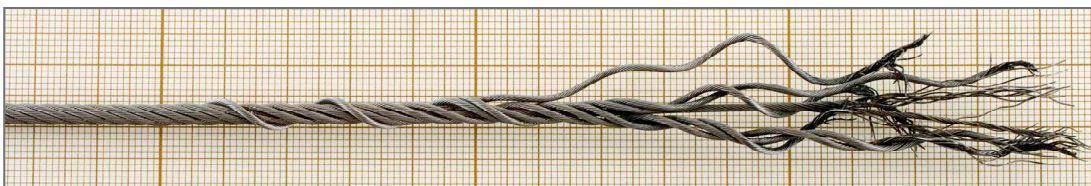
Sur le schéma en coupe ci-dessous (torons repérés arbitrairement de A à F), les fils rompus au droit d'une usure sont repérés en rouge, soit 113 fils sur un total de 133. Ces usures se caractérisent par la formation de méplats, avec des traces de frottement parallèles à l'axe du câble.
